## 3.8 Standsicherheitsnachweis

## Diabaswerk Halbeswig

### Standicherheit der Böschungen im geplanten Erweiterungsgebiet

**Datum:** 31. August 2025

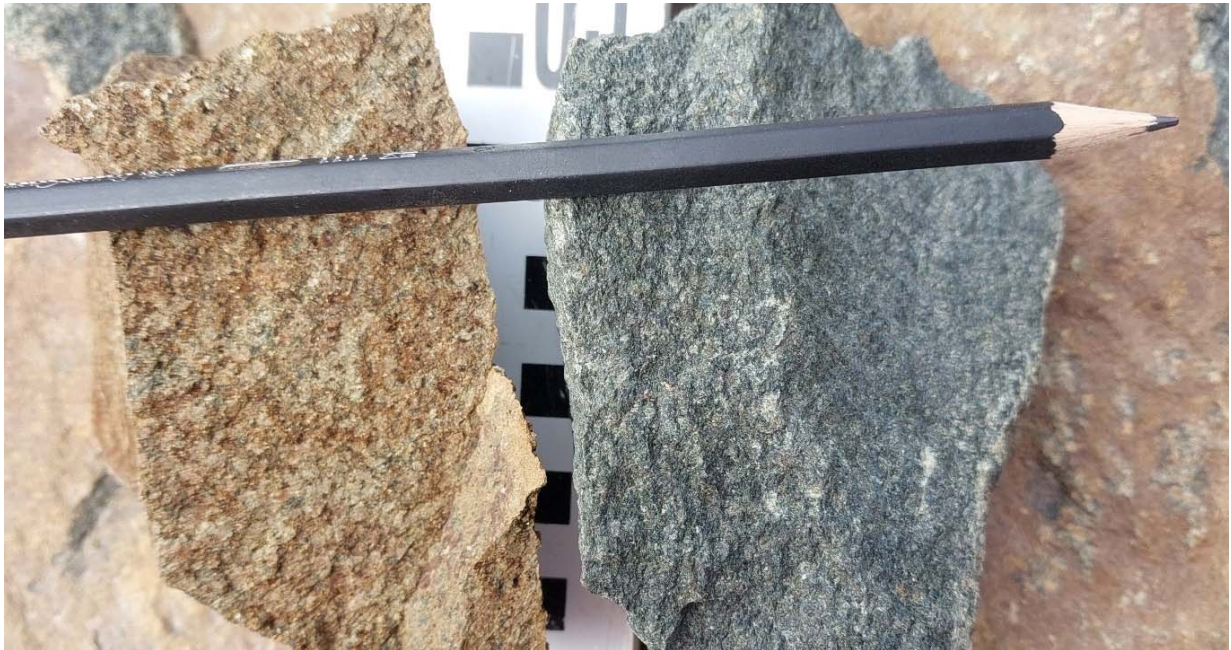
Abb. 4 Verwitterter Diabas (links) und frischer Diabas (rechts).

Vor allem im östlichen Bereich treten im Diabas zahlreiche Störungen auf. Dort ist das Gebirge stärker zerlegt und leicht bis stark verwittert (Abb. 11). Der verwitterte Diabas ist dort an seinen braunen Farben zu erkennen. Durch die Verwitterung ist die Gesteinsdruckfestigkeit um eine Klasse tiefer einzustufen ( $50 - 100$  MPa).

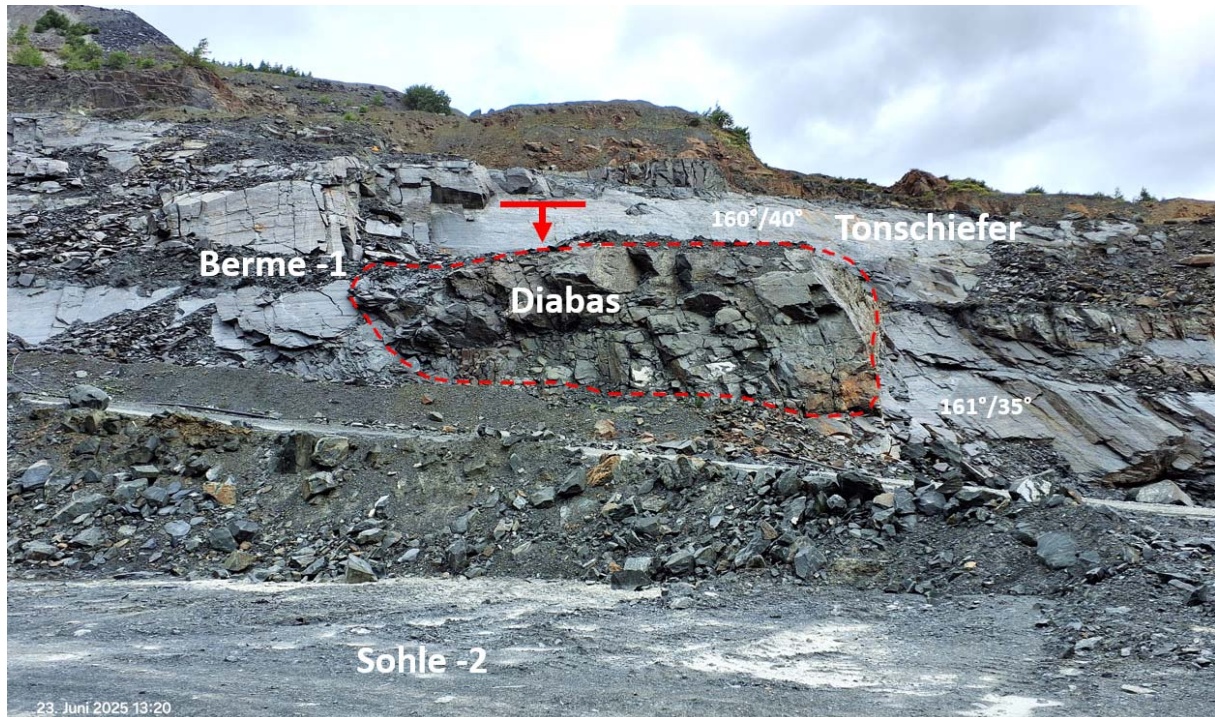
in den folgenden Abbildungen. Ist der Diabas noch mit dem Tonschiefer verbunden, so sind keine Zeichen für Instabilitäten zu bemerken (Abb. 8).

Abb. 8 Kontakt von Diabas auf Tonschiefer an der Ostböschung mit Lagerungswerten.

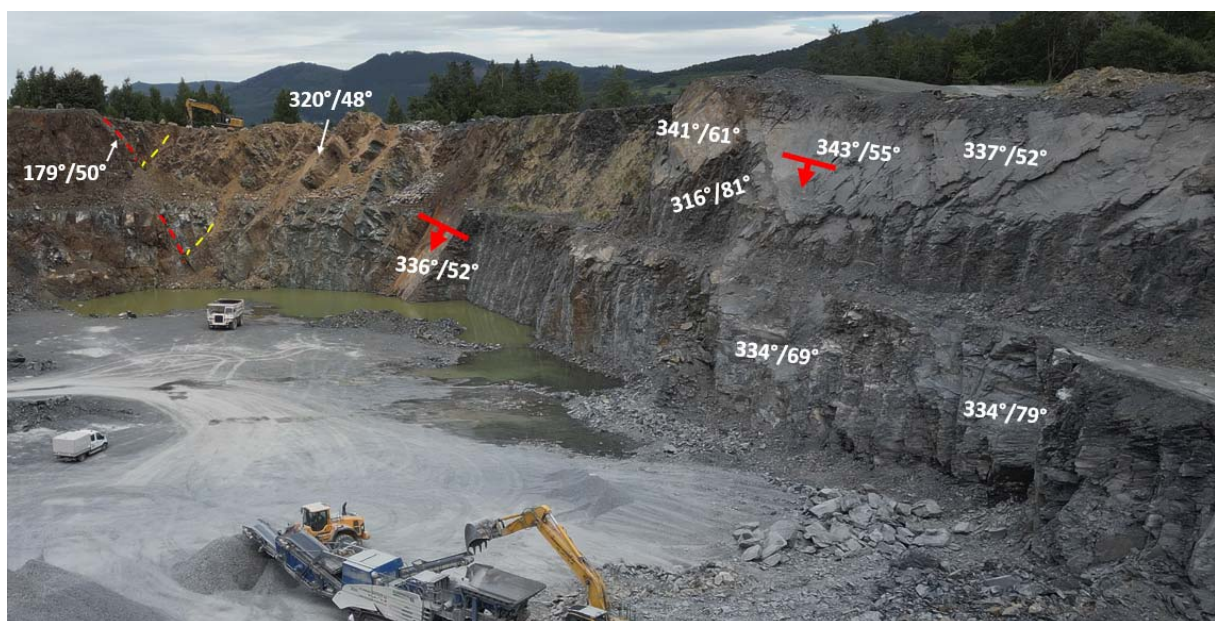
Die Kontaktfläche hat durch Verfaltung und Störungen stark variierende Orientierungen. Während an der Nordböschung die Kontaktfläche nach SO einfällt, ist diese an der Südböschung nach N/NW orientiert (Abb. 9). An der Westböschung sind einige große nach NO einfallende Flächen zu erkennen (Abb. 10). Da keine direkte Aufnahme erfolgen konnte, bleibt unklar, ob dies auch Kontaktflächen sind. Festzustellen ist, dass die Westböschung zahlreiche Störungen aufweist.

Abb. 9 Kontaktflächen von Diabas auf Tonschiefer an der Südböschung mit Lagerungswerten.

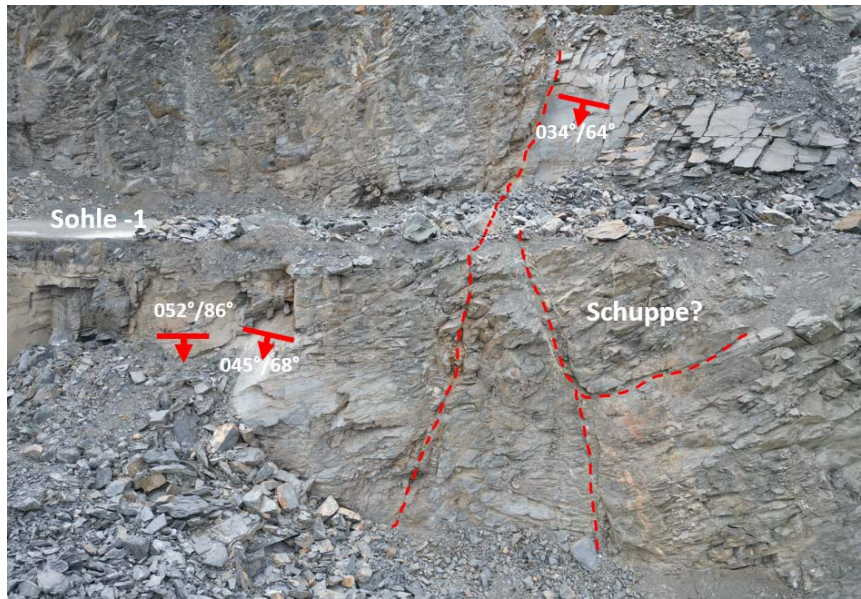
Abb. 10 Mögliche Kontaktflächen an der Westböschung mit Lagerungswerten und Störungen (rot gestrichelt).

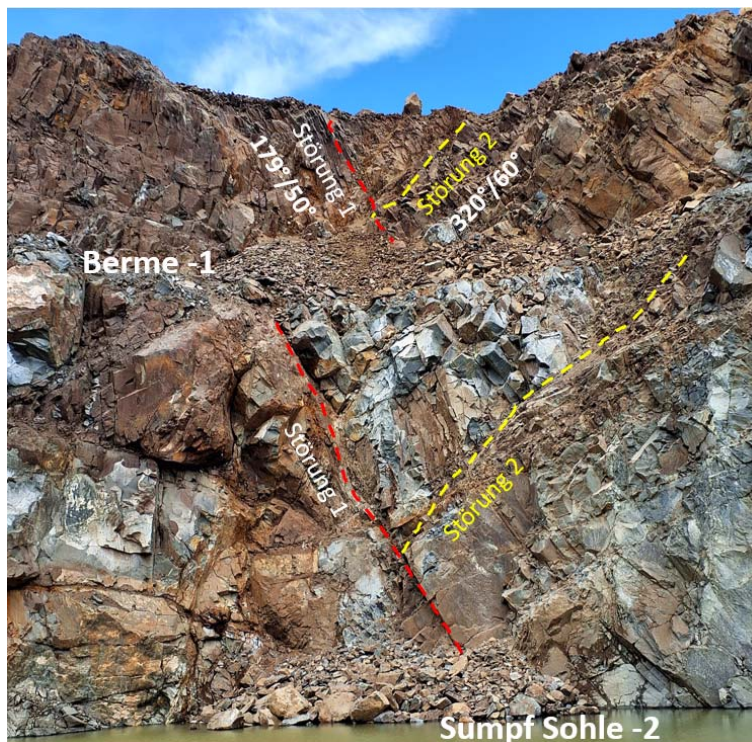
An der Ostböschung oberhalb der Sohle -1 steht in einem Störungssystem verwitterter und aufgelockerter Diabas an (Abb. 11). Dieser ist deutlich durch die rotbraunen Farben zu erkennen. Durch die stärkere Zerlegung springt hier die Böschungskrone an der Sohle 0 zurück.

Abb. 11 Störungen an der Ostböschung mit v.a. oberhalb der Berme -1 verwittertem und stärker zerlegtem Diabas.

- den gestörten Bereich im Osten zu beobachten und ggf. dort die Böschungsneigungen anzupassen;
- die Lage der Großstörung beim Abbau der einzelnen Sohlen festzuhalten und ggf. die Böschungskrone nach NW zu verschieben, und
- generell die Böschungen im Endstand mittels gebirgsschonender Löseverfahren (Vorpaltsprengung) herzustellen.

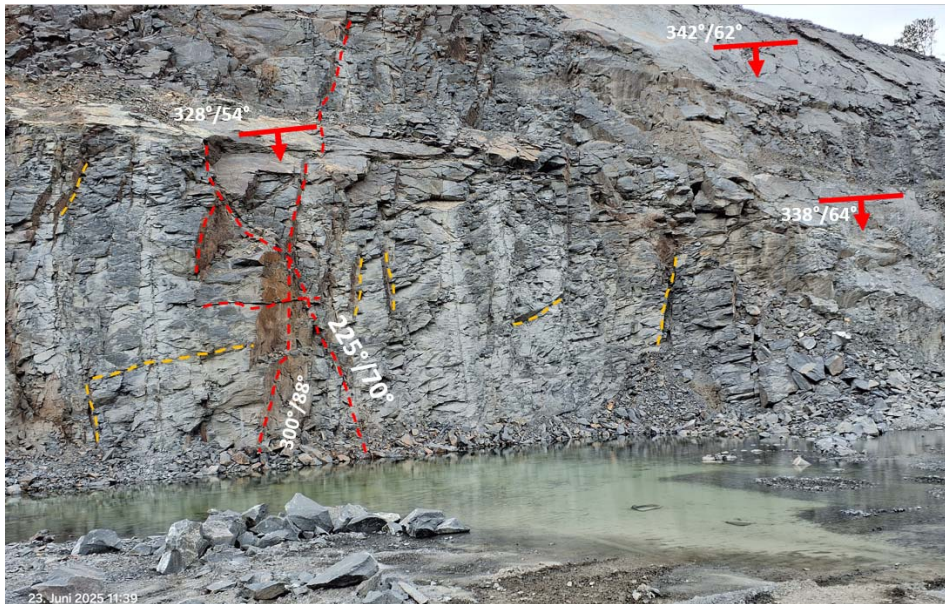
Störungen oder lang aushaltende Trennflächen sind neben der Ostböschung auch an den Süd – und Westböschungen vorzufinden (Abb. 12 bis 14).

Abb. 12 Störungen bzw. persistente Trennflächen (rot gestrichelt) im Tonschiefer an der Südböschung.

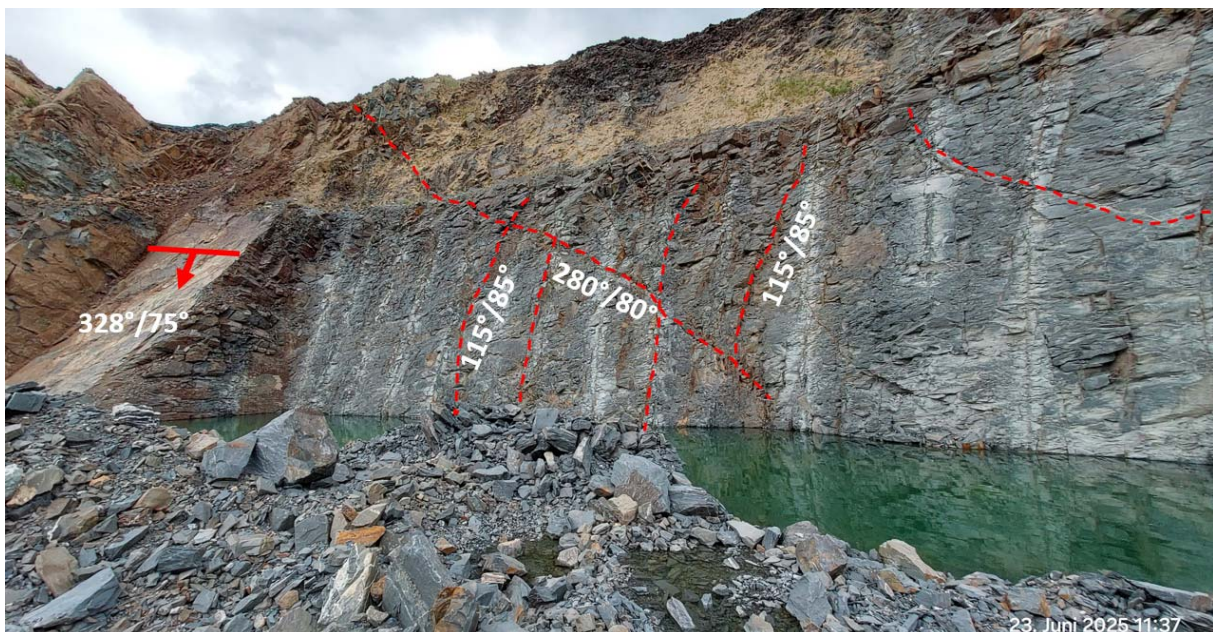
Abb. 13 Störungen bzw. persistente Trennflächen (rot gestrichelt) im Tonschiefer an der Südböschung.

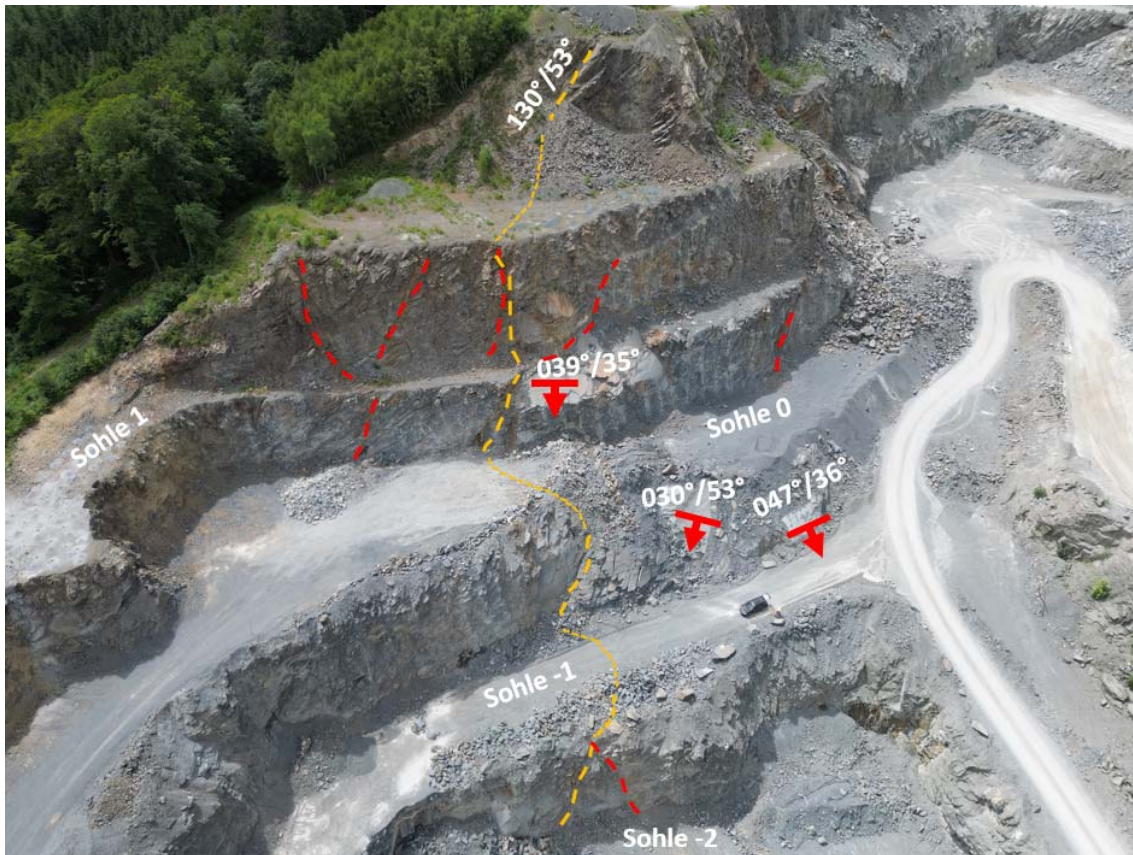
Abb. 14 Großstörung (gelb), Störungen bzw. persistente Trennflächen (rot gestrichelt) im Tonschiefer an der Westwand.

Lage der Großstörung (s. Abb. 14 und 28 – 30) zu beachten. Diese kann an der zukünftigen Nordwestwand zur Verlagerung großer Volumina führen.

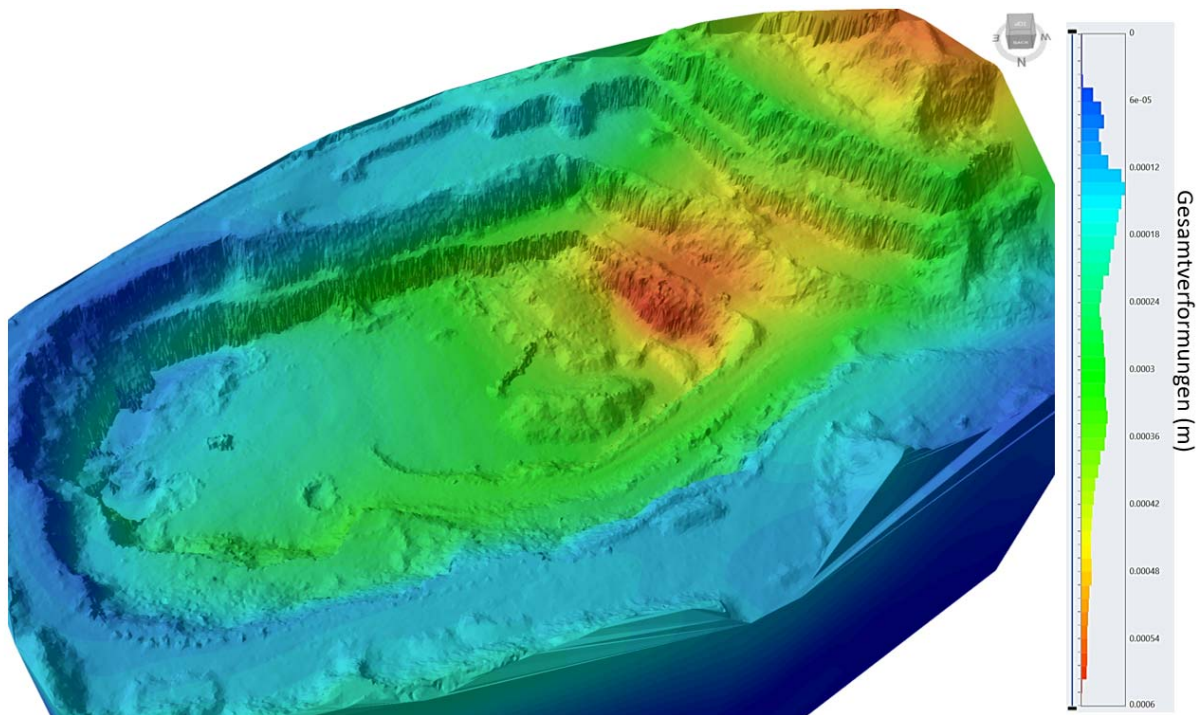
Die 3D-FEM Berechnungen zeigen für alle Gebirgsarten (frischer Diabas, verwitterter Diabas und Tonschiefer) keine Standsicherheitsdefizite an den Wänden. Die Gesamtverformungen liegen im mm-Bereich und sind an der Westwand auf Grund deren Höhe am größten. Auch der stärker zerlegte und verwitterte Diabas an der Ostwand ist standsicher. Die folgenden Abbildungen 16, 17 und 18 zeigen für jede Gebirgsart die Gesamtverformungen.

Abb. 16 Gesamtverformungen an den Bestandswänden im frischen Diabas.

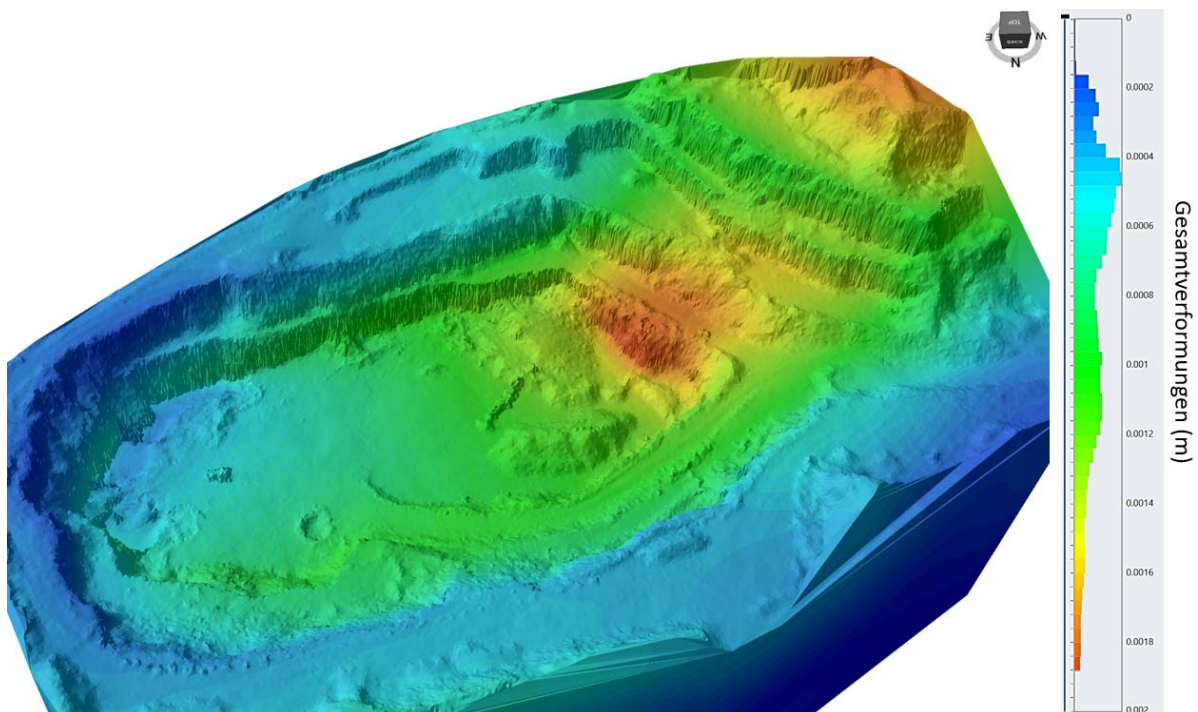
Abb. 17 Gesamtverformungen an den Bestandswänden im Tonschiefer.

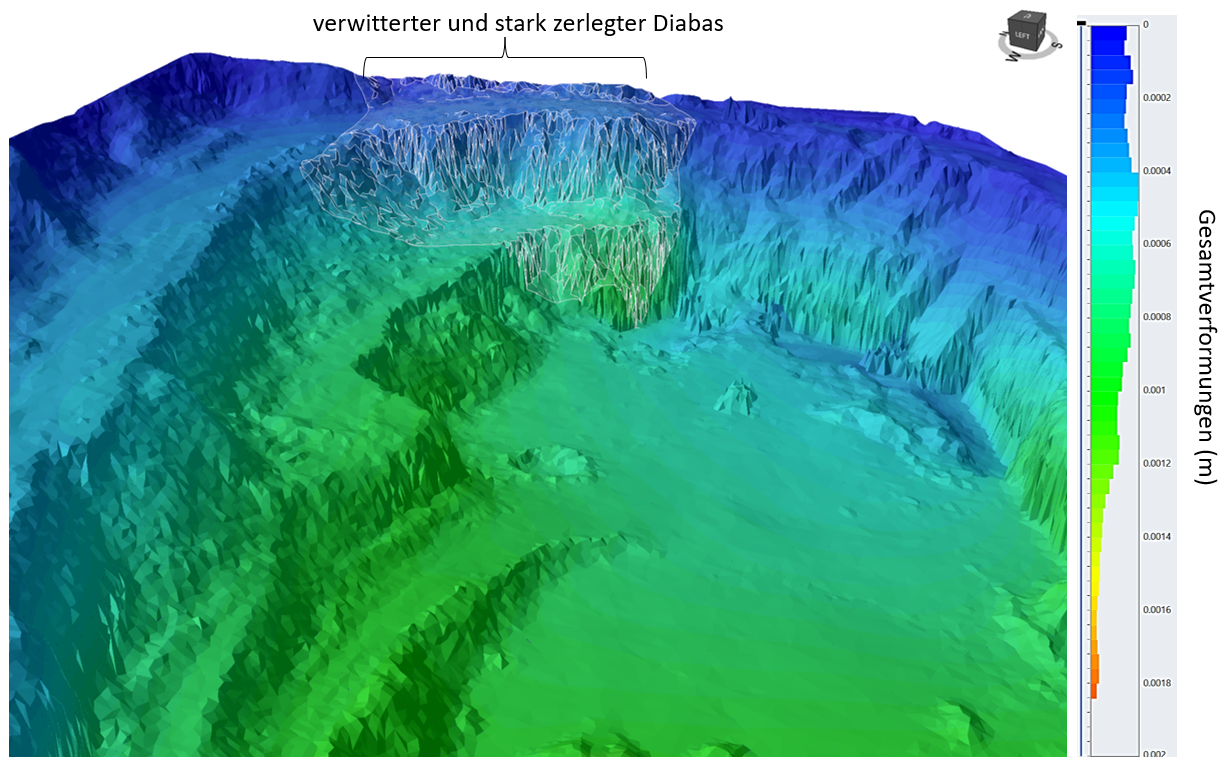
Abb. 18 Gesamtverformungen an der Ostwand mit verwittertem / zerlegten Diabas.

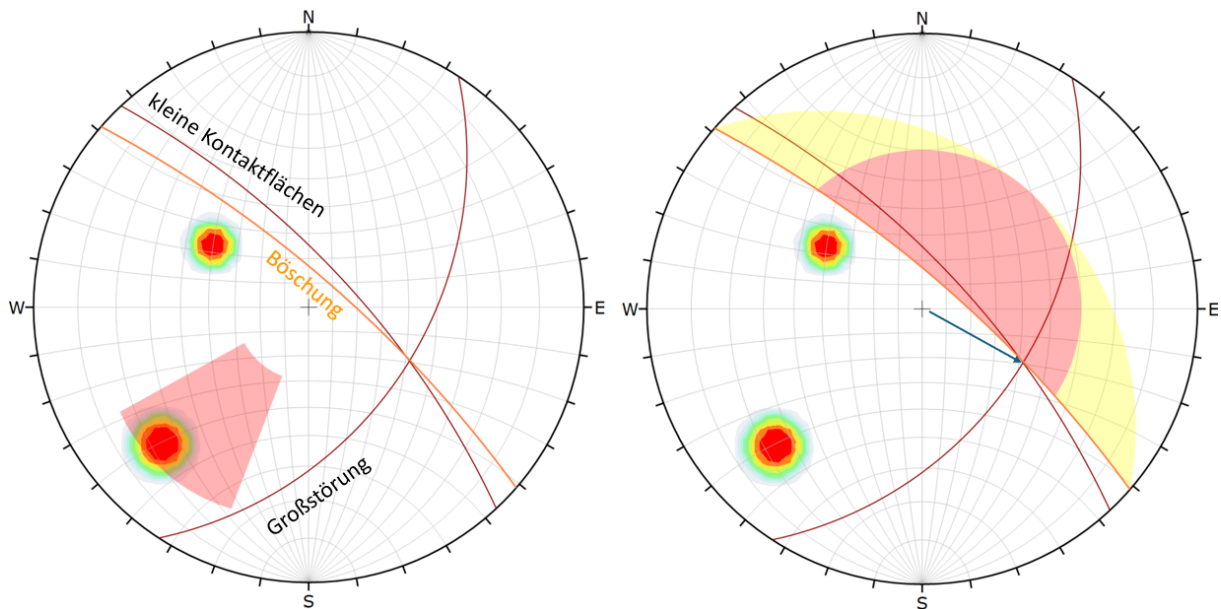
Die kinematischen Analysen der Westwand auf die Fälle A (ebenes Gleiten) und B (Keilversagen) sind in Abbildung 20 dargestellt. Hier ist festzustellen, dass zwar ebenes Versagen möglich ist, die vorhandenen Kontaktflächen jedoch zu klein für eine Gefährdung einer (Teil-)Böschung sind. Keilversagen ist nicht möglich, da das Verschnittlinear (blauer Pfeil in Abb. 20 rechts) spitzwinklig aus der Böschung austreicht.

Abb. 20 Prüfung auf ebenes Versagen (links) und Keilversagen (rechts) an der Westwand.

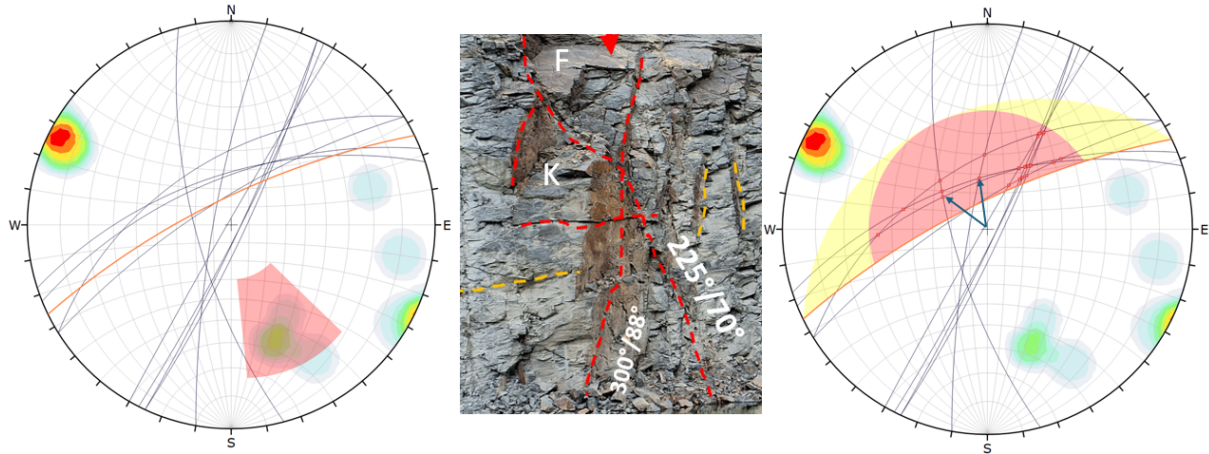
Die kinematischen Analysen der Südwand auf die Fälle A (ebenes Gleiten) und B (Keilversagen) sind in Abbildung 21 dargestellt. Auch hier ist ebenes Versagen auf einer in den Bruch geneigten Fläche (F im Foto) möglich. Ebenso möglich ist Keilversagen (K im Foto) aus dem Verschnitt

zweier Trennflächen (blaue Pfeile in Abb. 21 rechts). Jedoch sind auch an der Südwand die Trennflächenlängen zu kurz, um die Standsicherheit einer Böschung zu gefährden.

Abb. 21 Prüfung auf ebenes Versagen (links) und Keilversagen (rechts) an der Südwand.

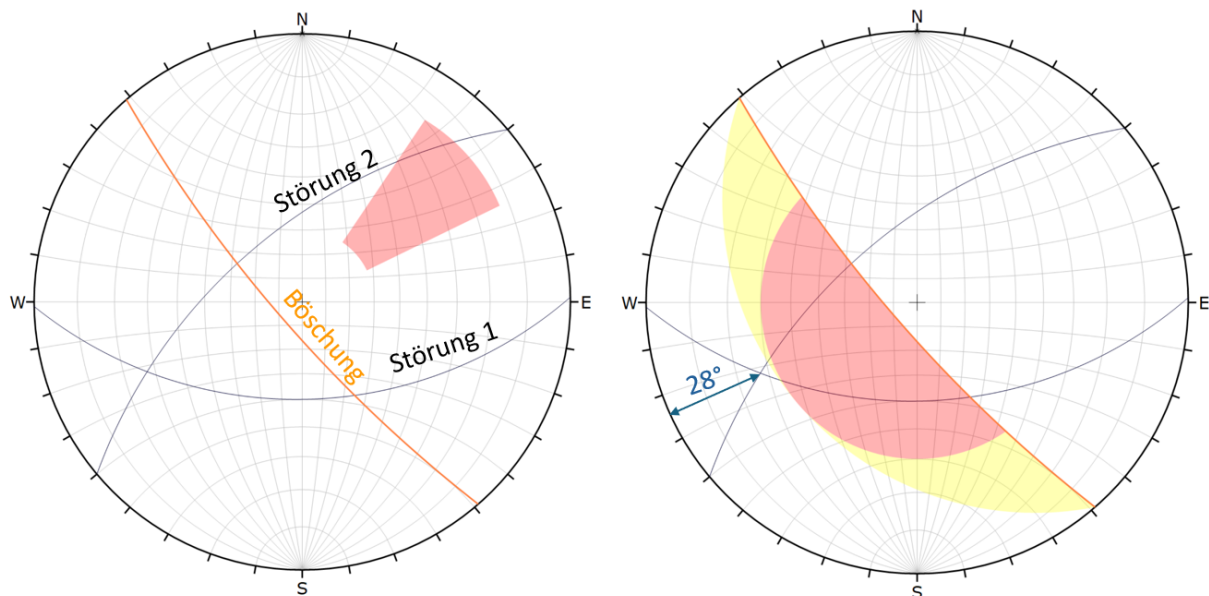
Die kinematische Analysen der Ostwand auf die Fälle A (ebenes Gleiten) und B (Keilversagen) sind in Abbildung 22 dargestellt. Ebenes Versagen ist hier nicht möglich. Keilversagen ist theoretisch möglich, jedoch müsste dazu der Reibungswinkel auf den Keilflächen  $\varphi < 28^\circ$  sein.

Abb. 22 Prüfung auf ebenes Versagen (links) und Keilversagen (rechts) an der Ostwand.

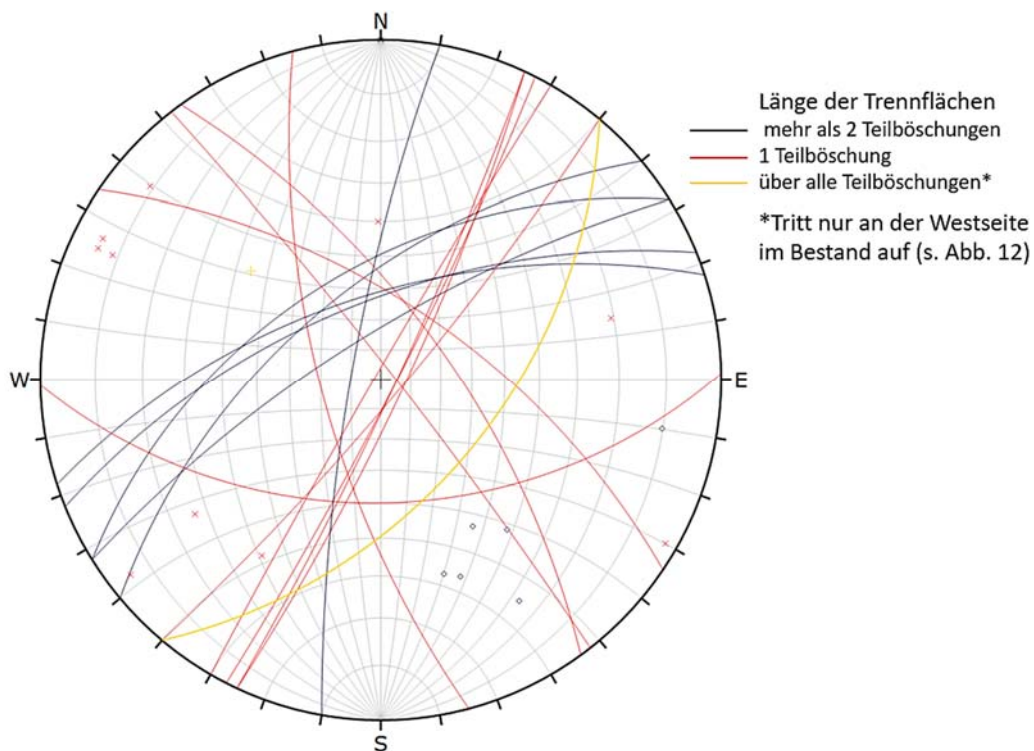
Abb. 28 Im Bestand gemessene Trennflächen mit deren Längen.

Es treten zwar fast immer Trennflächen mit großen Längen auf (schwarze Linien in Abb. 28), jedoch ist die erforderliche zweite Trennfläche (rot in Abb. 28) immer kürzer. Somit ist aus Tabelle 4 festzustellen, dass mit lokalem Abrutschen von kleineren Kluftkörpern zu rechnen ist. Dies ist auch im Bestandstagebau an den „gezackten“ Bermenkanten und Oberflächen der Teilböschungen ersichtlich. Versagen einer gesamten Böschung ist nicht zu erwarten.

Potenziell problematisch ist jedoch die weit aushaltende Störung (gelbe Linie in Abb. 28, 130°/35°) für die zukünftige Nordwestböschung. Verläuft diese Störung in dieser Position und Orientierung weiter nach Nordosten, so liegt sie im Bereich der geplanten NW-Böschung (Abb. 29).

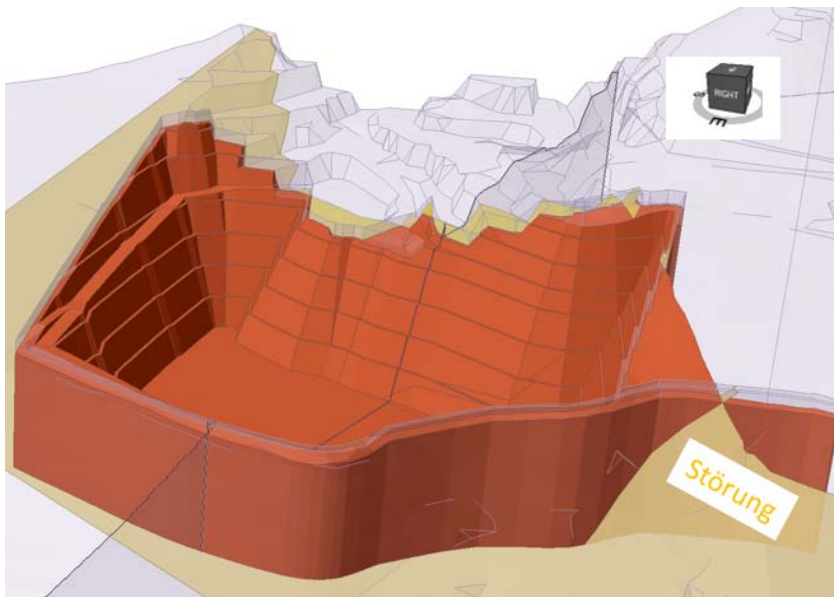
Abb. 29 Extrapolierte Störung (gelbe Fläche) und geplanter Endstand.

Es wird empfohlen, die Lage und Orientierung der Störung während des Abbaus zu dokumentieren. Liegt diese hinter der Böschungskrone und fällt flacher ein als die NW-Böschung, muss die gesamte Böschung nach NW bis hinter die Störung geführt werden. Damit wird ein Abrutschen auf der Störung unmöglich.

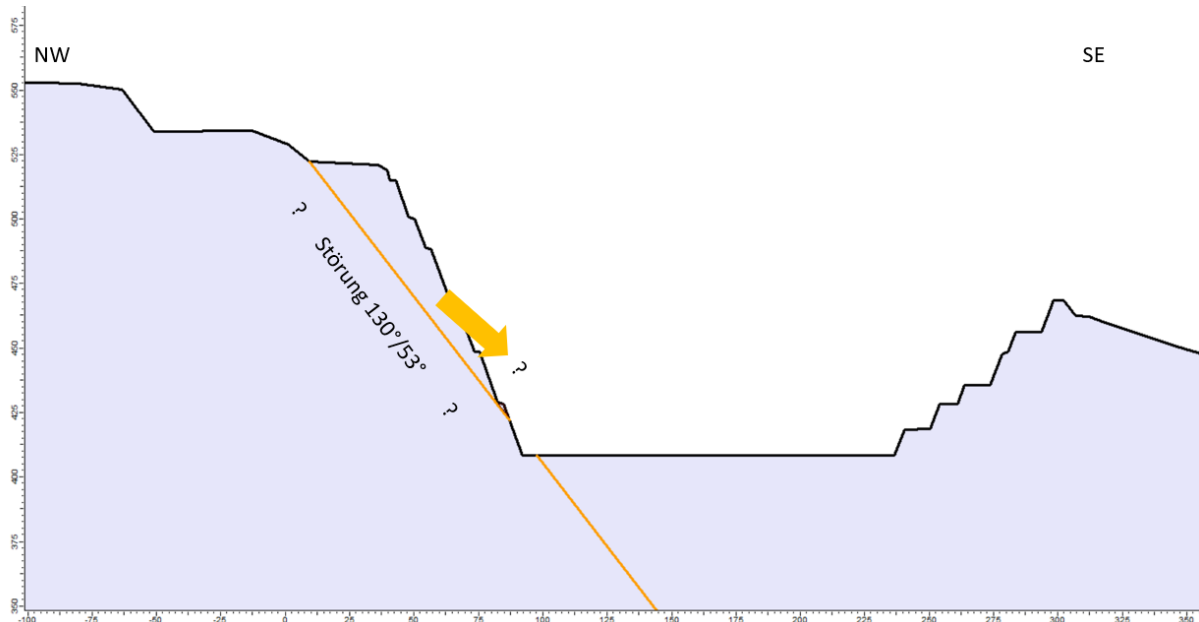
Da die Störung mit ca. 53° flacher einfällt als die NW-Böschung besteht die Gefahr, dass sie an der Böschungsoberfläche ausbeißt und ein ebenes Versagen ermöglicht. Abbildung 30 zeigt in einem Schnitt senkrecht zur fraglichen Böschung die mögliche Position der Störung.

Abb. 30 Mögliche Position der Störung an der NW-Böschung mit potenziell ebenem Versagen (Abrutschen des Volumens oberhalb der Störung).
