## 3.8 Standsicherheitsnachweis

## Diabaswerk Halbeswig

### Standicherheit der Böschungen im geplanten Erweiterungsgebiet

**Datum:** 31. August 2025

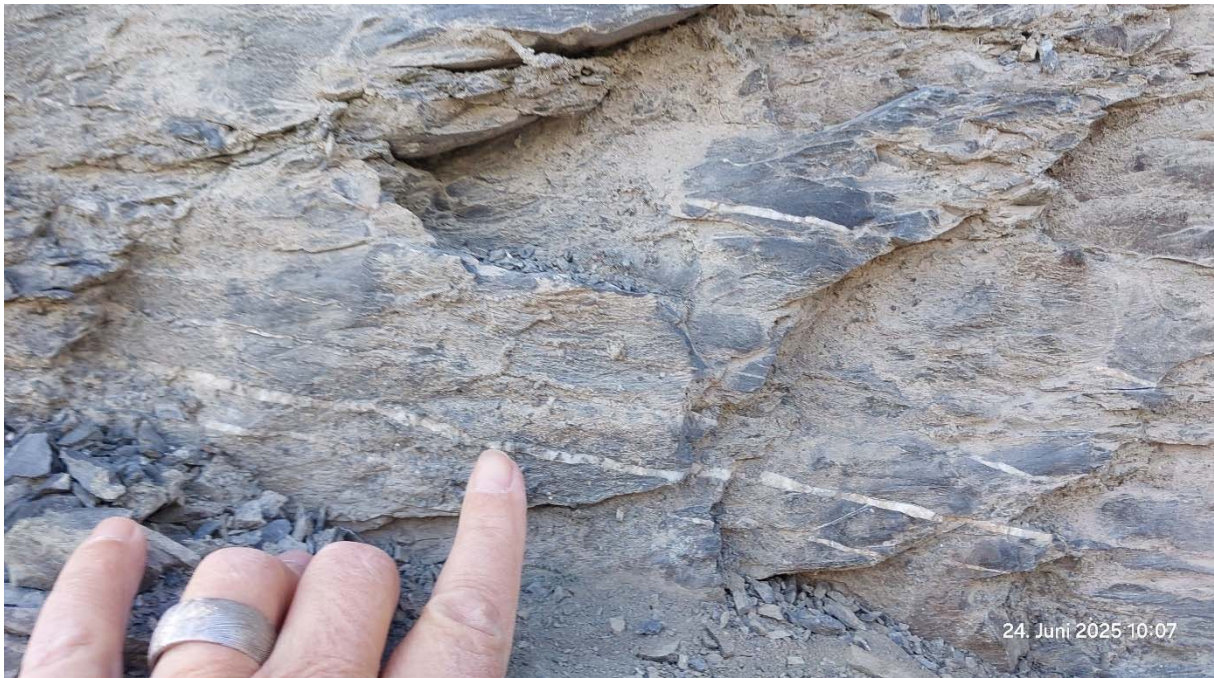
Abb. 5 Quarzlagen im Tonschiefer

Der Fredeburger Tonschiefer ist eine mehr als 1000 m mächtige, eintönige Abfolge von feinkörnigen Gesteinen. Der Schiefer ist weitgehend dunkel und kalkfrei, oft sind jedoch dünne Lagen von Quarz zu beobachten (Abb. 5).

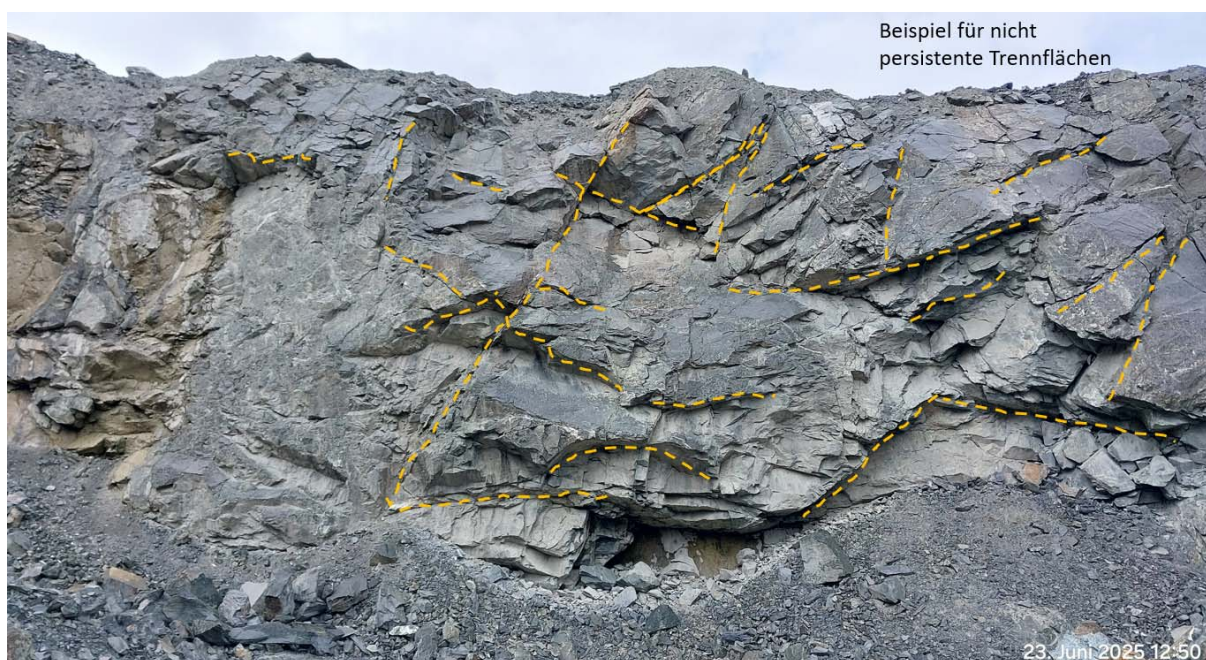
Abb. 6 Beispiel für nicht persistente Trennflächen im Diabas.

Der Diabas ist ein Gestein mit sehr hoher Festigkeit ( $>100$  MPa). Er liegt meist frisch vor, ist kalkfrei und bildet Kluftkörper mit Volumina von  $1 - > 5 \text{ m}^3$ . Die Trennflächen im Diabas sind meist nicht weit aushaltend (nicht persistent), rau und stufig/wellig (Abb. 6). Die Öffnungsweiten der Trennflächen sind aufgrund der Auflockerung durch Gewinnungssprengungen kaum zu beobachten. Die wenigen unbeeinflussten Bereiche zeigen enge Kluftöffnungsweiten.

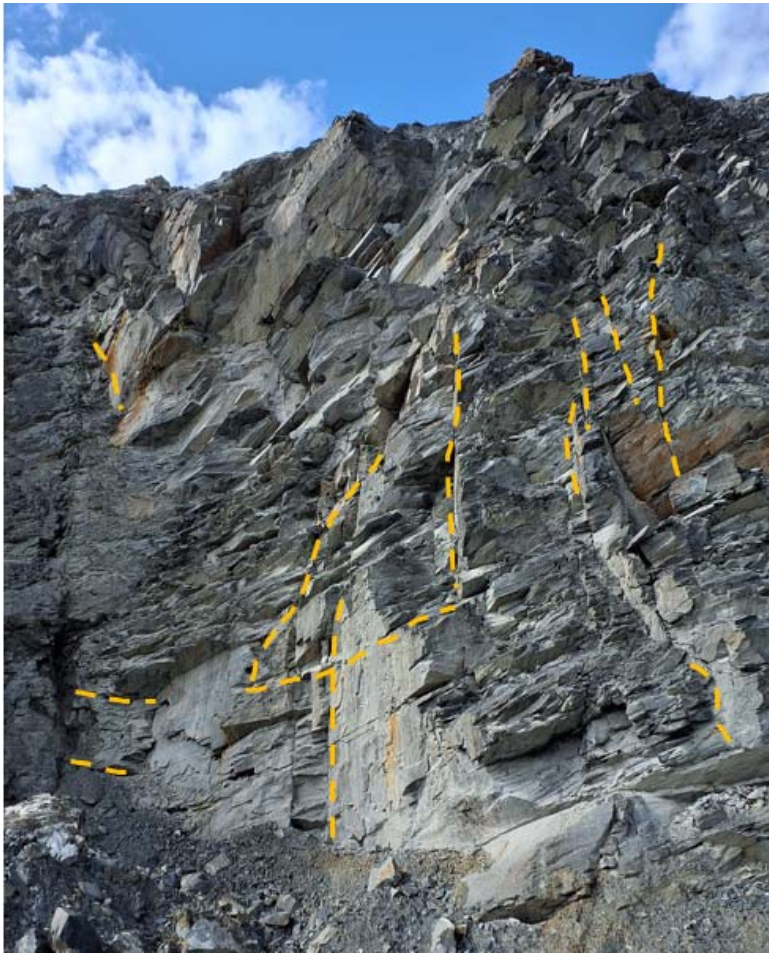
Abb. 7 Beispiel für nicht persistente Trennflächen im Tonschiefer.

Der Tonschiefer ist ein hochfestes Gestein mit ausgeprägter Anisotropie. In Nahbereich des Diabas ist der Tonschiefer „gefrittet“ und zeigt eine sehr hohe Festigkeit. Im Tonschiefer sind bis zu 4 Trennflächensysteme vorhanden, wobei die Schieferungsflächen als mechanisch nicht wirksam einzustufen sind. Die Trennflächen halten in der Regel nicht länger als 5 m aus und sind im m-Maßstab gerade (Abb. 6). Die Kontaktflächen zum Diabas sind prominent mit sehr hoher Persistenz vertreten. Diese Flächen sind weit aushaltend in verschiedenen Orientierungen anzutreffen.

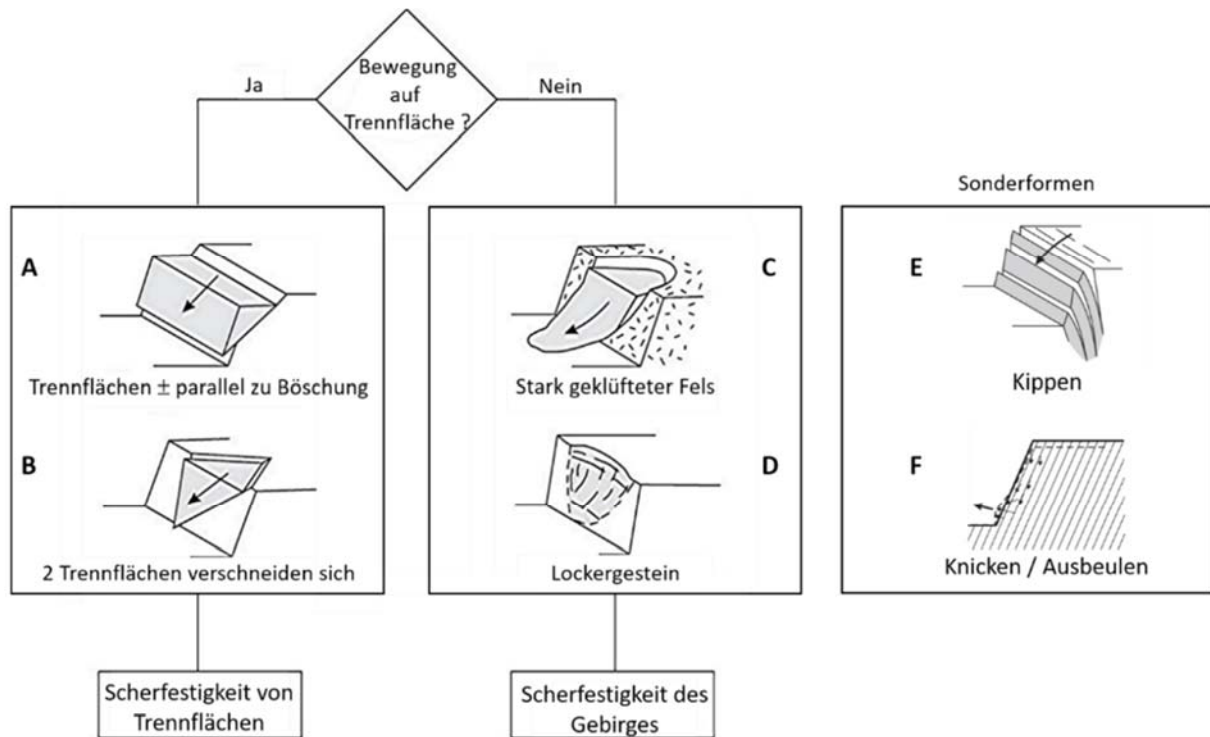
Abb. 15 Mögliche Versagensmechanismen an Böschungen.

Abbildung 15 zeigt die möglichen Versagensmechanismen an einer Böschung in geklüftetem Festgestein. Für den Fall des Basaltwerks Halbeswig kommen hier die Versagensmechanismen A, B und C in Frage.

Festzustellen ist, dass an den Bestandswänden keine Standsicherheitsdefizite bezüglich Fall C in Abbildung 15 anzutreffen sind.

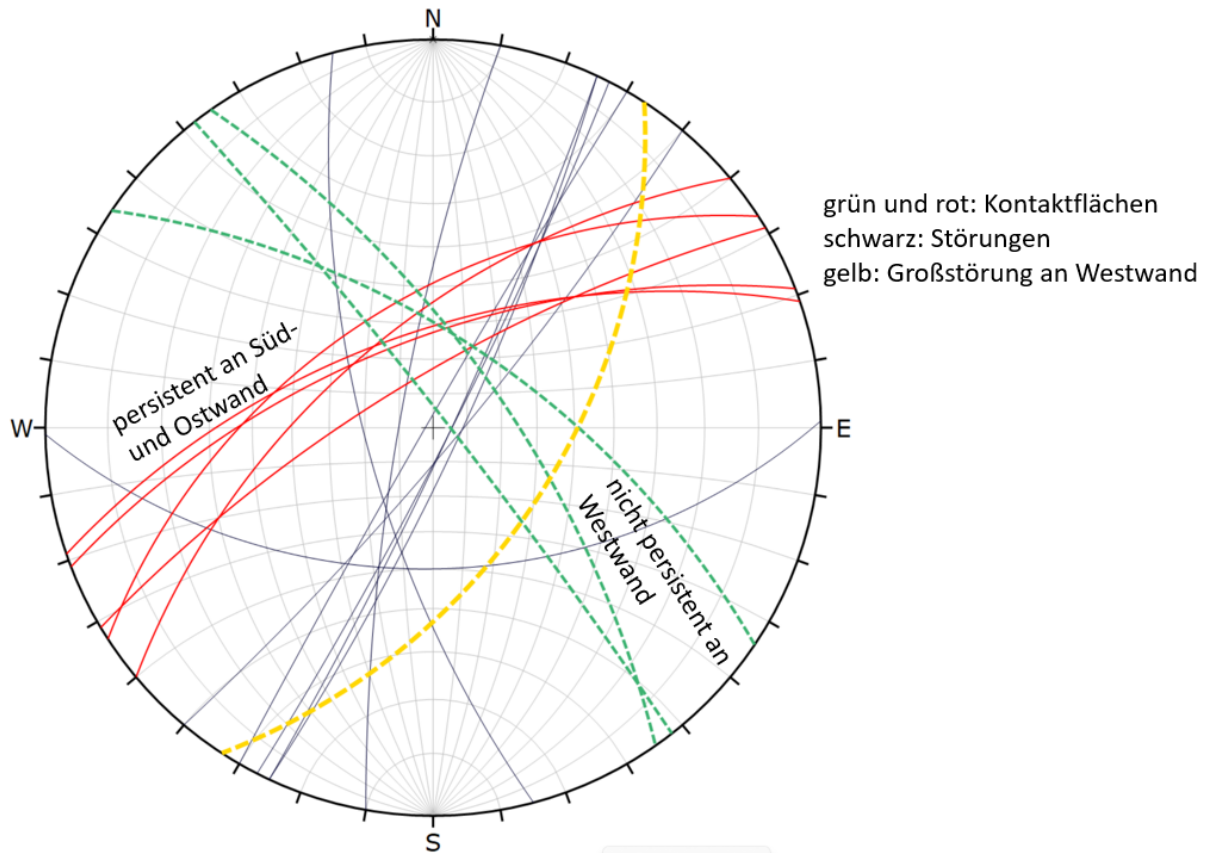
Abb. 19 Persistente Trennflächen im Diabas und im Tonschiefer im Schmidt'schen Netz.

Abbildung 19 zeigt in der stereografischen Projektion einige prominente Trennflächen, die an den Böschungen im Bestand händisch gemessen oder aus der 3D-Punktwolke aus der Drohnenbefliegung extrahiert wurden. Es ist vor Ort nicht möglich zu prüfen, ob diese Trennflächen mechanisch wirksam sind. Es wird die konservative Annahme getroffen, dass sich bei ungünstigem Anschnitt Gebirgskörper auf diesen lang aushaltenden Trennflächen bewegen können.

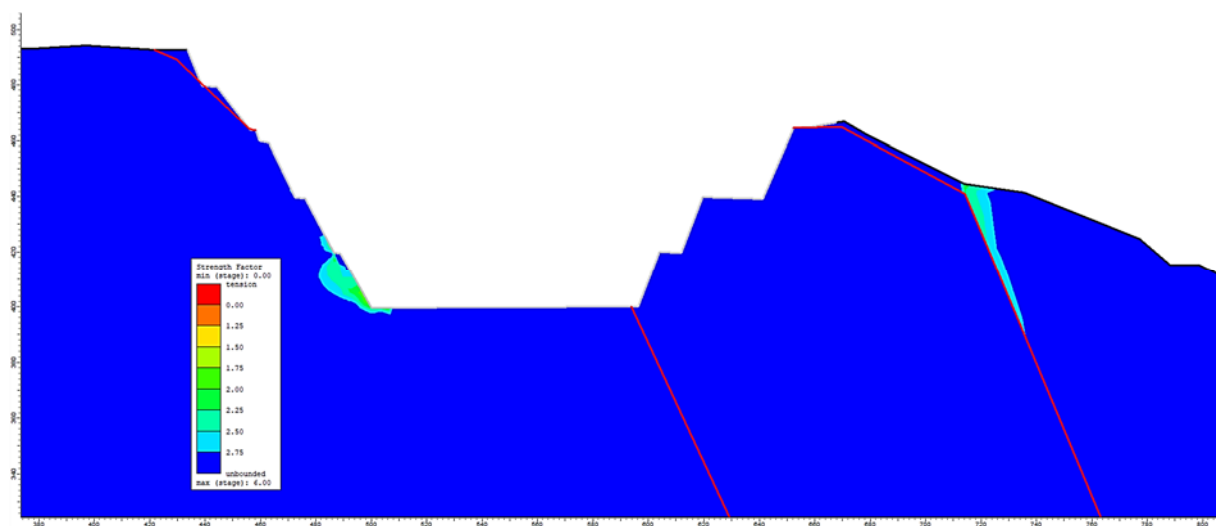
Abb. 25 Standsicherheit nach Abbau aller Sohlen im 2D-Modell.

Die Teilböschungen sind 20 bis 25 m hoch und in der Regel 70° geneigt. Die Bermen sind 5 m, an der Ostseite bis zu 15 m breit. Unter Verwendung der Gebirgskennwerte aus Tabelle 3 sind weder im 2D-Modell noch im 3D-Modell Standsicherheitsdefizite während der Gewinnung als auch im Endstand zu erkennen. Der Sicherheitsfaktor an und hinter den geplanten Böschungen ist  $>2$  und somit genügend hoch. Es ist ebenfalls keine Gefährdung der Bereiche außerhalb der Betriebsgrenze festzustellen.

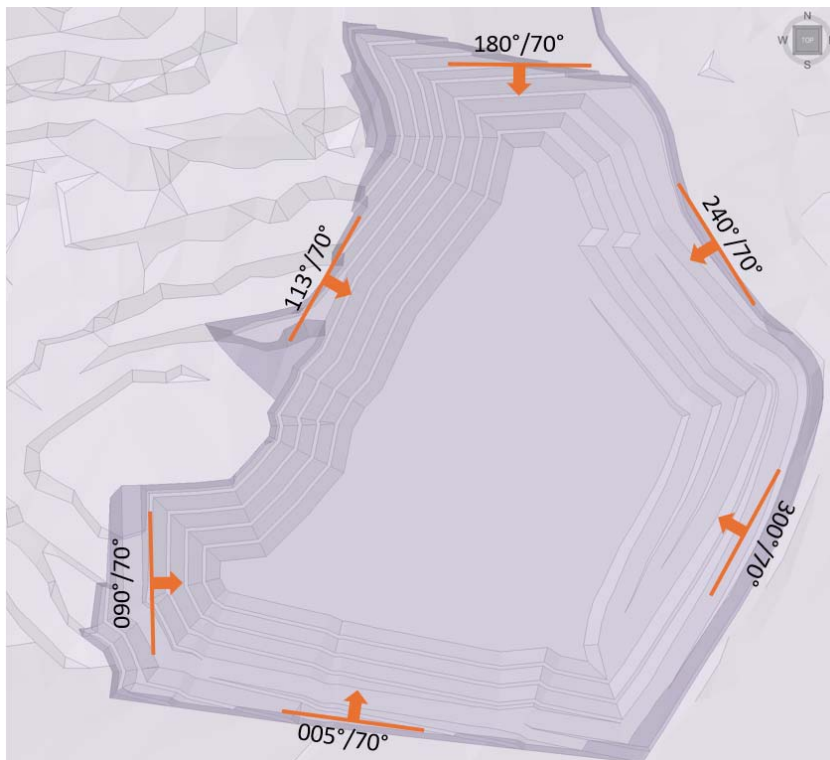
Abb. 27 Geplante Böschungen im Endstand mit Orientierung der Teilböschungen. Geprüft auf kinematisches Versagen wurden steilere Teilböschungen, also der ungünstigste Fall.

Abbildung 27 zeigt die Ausrichtungen der Böschungen, die für die kinematischen Nachweise betrachtet wurden. Abbildung 28 zeigt die Orientierungen der im Bestand aufgenommenen Trennflächen, nach deren Länge gekennzeichnet. Die Ergebnisse sind in Tabelle 4 zusammengefasst.
